## Verdampfer (der Klimaanlage) wechseln im Volvo 945

Fahrzeug: Volvo 945, Bj. 1994, 2,3 Liter Benziner mit 96 kw

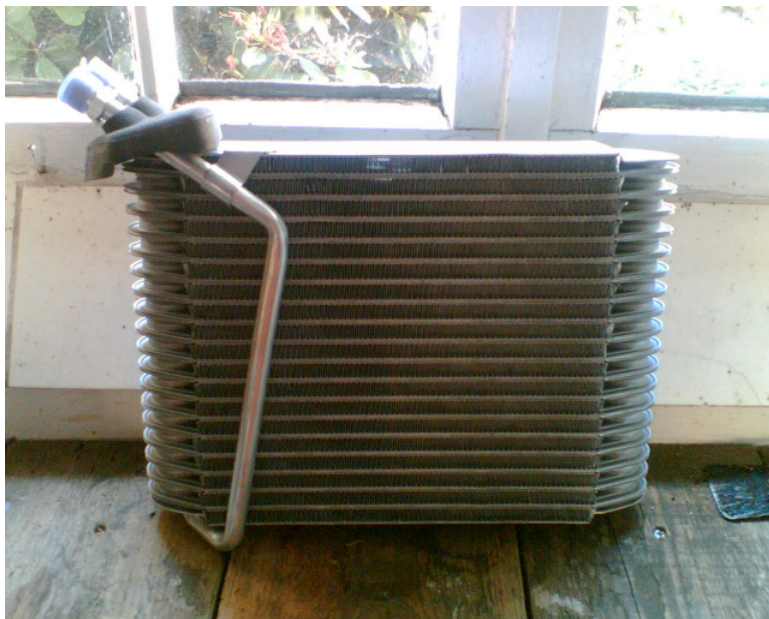
Bild 4: Verdampfer;  
Seitenansicht

Die auf den Bildern 4 und 5 erkennbaren Anschlüsse führen durch die Spritzwasserwand zum Motorraum. Vor dem Umbau sollte man sich unbedingt den passenden Satz Dichtringe (O-Ringe) bei Volvo besorgen (ca. 10 Euro).

Um an den Verdampfer zu kommen, muss der Lüftungkasten komplett entfernt werden. Einige der kleinen und überaus zahlreichen Schrauben sitzen etwas versteckt und schlecht zugänglich. Akrobatisches Geschick und eine ¼ Zoll Knarre mit entsprechenden Aufsätzen sind dringend zu empfehlen. Der Ausbau (und auch der spätere Einbau sind einfacher zu bewerkstelligen, wenn man im Fußraum auch die seitlichen Verkleidungen (unten rechts) abnimmt und den Luftmengenmesser der Einspritzanlage (ein silbernes Kästchen) samt Blechhalterung entfernt.
